# ROTINA LÓGICA AUTOMÁTICA PARA O DESLIGAMENTO DAS REDES DE COMPUTADORES DE LOCOMOTIVAS AC44

**Marcos Antônio de Ávila e Silva**  
Instituto Militar de Engenharia  
Especialização em Transporte Ferroviário de Cargas

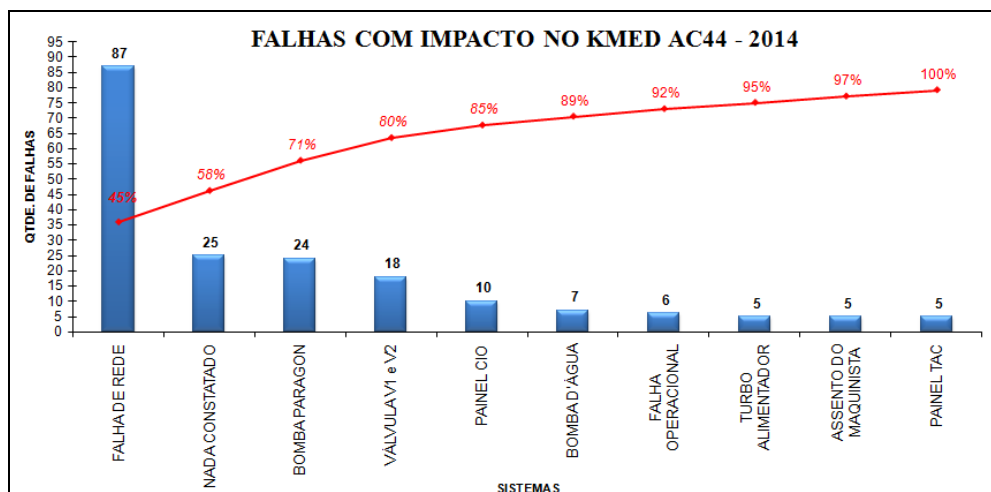
**Figura1:** Estratificação dos modos de falha com impacto no KMED

A estratificação dos modos de falhas da AC44 com impacto no KMED é apresentada no gráfico da figura 1.

Observa-se no Pareto acima, que as falhas no sistema de rede impactaram no indicador do KMED com uma alta representatividade em relação aos demais sistemas, ou seja, 45% no ano de 2014.

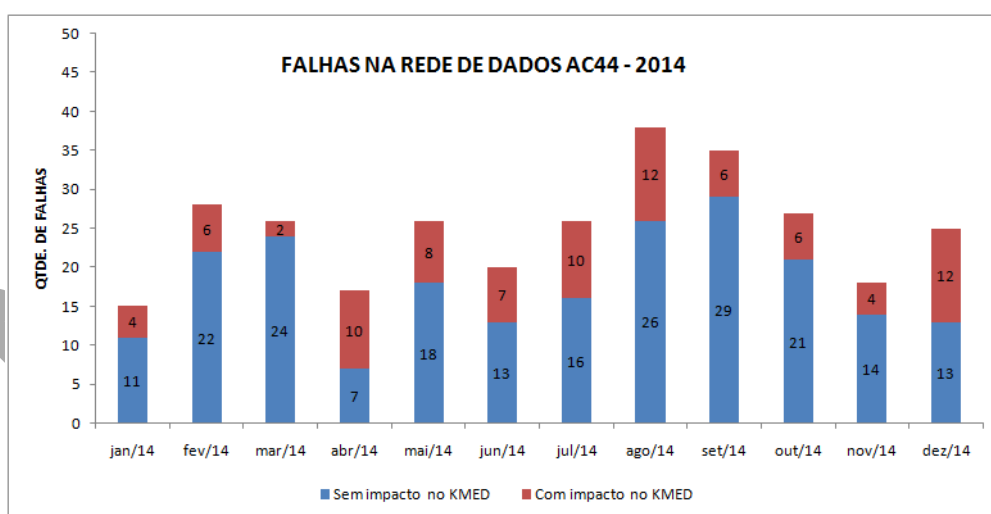
**Figura2:** Impacto das falhas de rede no KMED

O gráfico da figura 2 apresenta a distribuição de falhas na rede de dados com e sem impacto no indicador, ao longo do ano de 2014.

Portanto, o fato de uma ocorrência impactar ou não no indicador é circunstancial, ou seja, dependendo do operador, do tráfego ferroviário e até mesmo da localidade, uma ocorrência de rede pode impactar no KMED, pois em alguns casos o sistema de redes deve ser reiniciado para que o ativo retome suas funções principais.

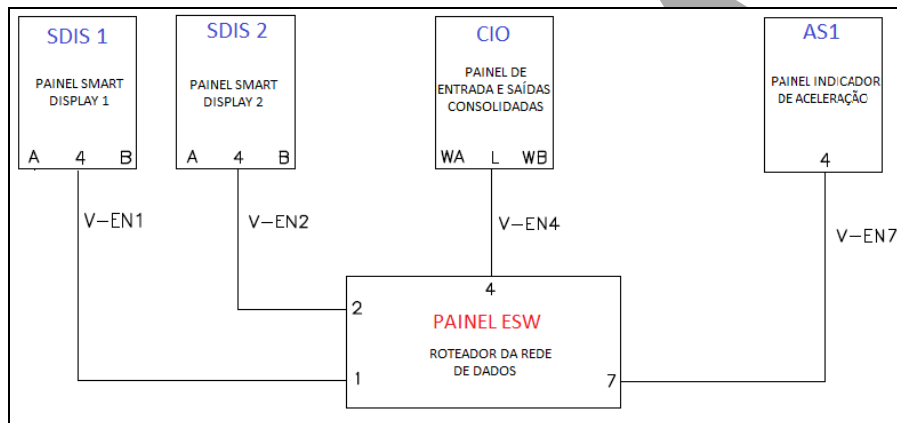
**Figura3:** Topologia da rede de dados

A rede Ethernet, também conhecida na frota AC44 como rede de dados, é composta por cinco painéis eletrônicos, ou seja, os quatro computadores (SDIS1, SDIS2, CIO e ASI) fazem a interface através do roteador ESW. A topologia da rede Ethernet da AC44 é mostrada na figura 3:

O painel ESW se comunica diretamente na rede de dados, através das portas 1, 2, 4 e 7, respectivamente com os painéis SDIS1, SDIS2, CIO e AS1.

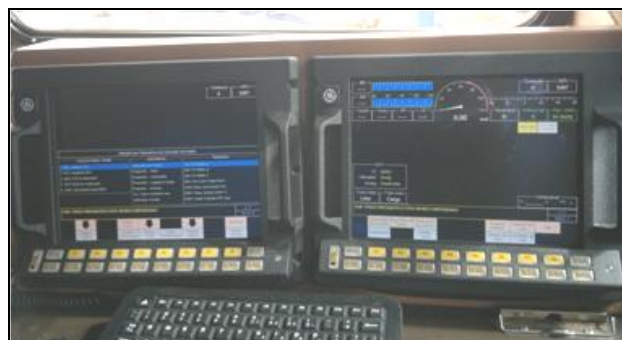
**Figura4:** Painéis SDIS 2 e SDIS 1

Os Smart Displays, apresentados na figura 4, além de atuarem como monitores de interface homem máquina para os maquinistas e equipes de manutenção, são microcomputadores que recebem comandos do operador e monitoram as condições de operação da locomotiva. Após o processamento destas informações, eles geram um conjunto de comandos, que são enviados para outros computadores e dispositivos da locomotiva, para executar as ordens do operador e compartilhar várias informações disponibilizadas com outros painéis eletrônicos da rede de dados e controle da locomotiva AC44.

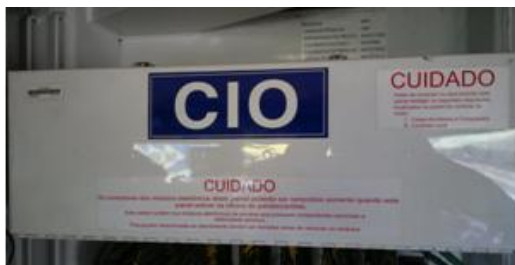
Figura 5: Painel CIO - Entradas e saídas consolidadas

O painel de entradas e saídas consolidadas (CIO), mostrado na figura 5, é um controlador que atua à partir do recebimento de sinais elétricos em suas entradas, processa essas informações e comanda vários dispositivos da locomotiva de acordo com a operação solicitada.

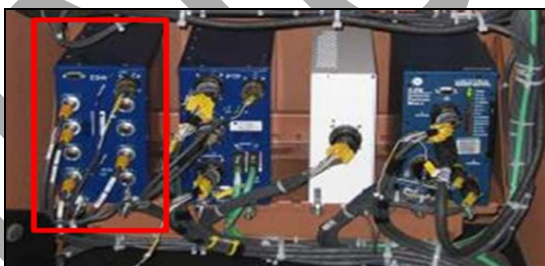
Figura 6: Painel ESW – Roteador da rede de dados

A rede Ethernet da AC44 é gerenciada pelo painel ESW (chave Interruptora de Ethernet), ilustrado na figura 6.

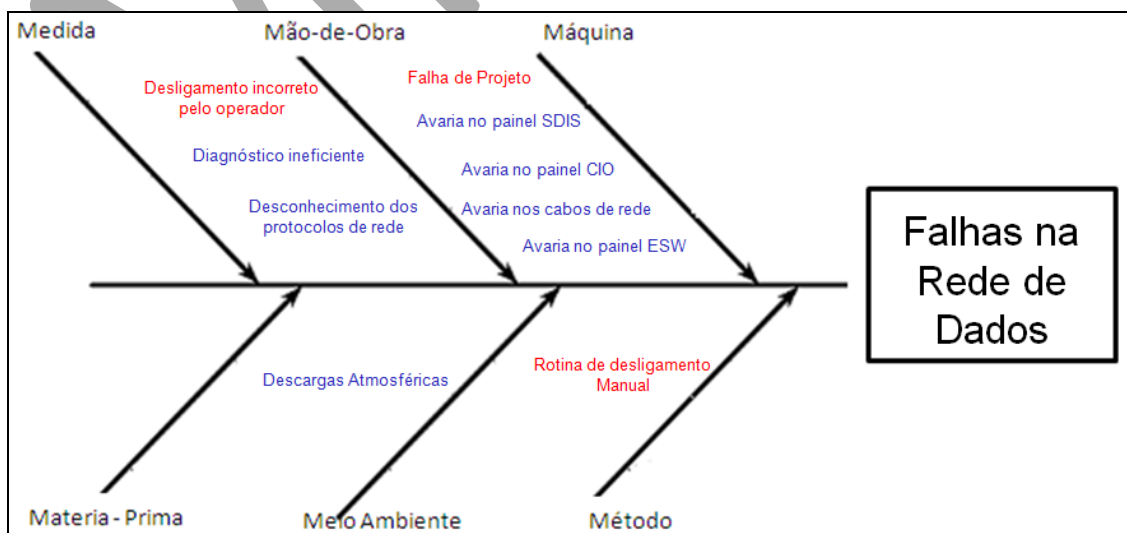
**Figura 12:** Diagrama de causa e efeito das falhas na rede de dados

Também como produto da reunião de análise sistêmica das falhas na rede de dados, temos o diagrama de causa e efeito, apresentado na figura 12.

Diante dos dados apresentados, todas as análises e estratificações das falhas na rede de dados, apontam para a falha operacional como a principal causa das avarias, destacada no diagrama de Ishikawa da figura 12, como desligamento impróprio do operador.

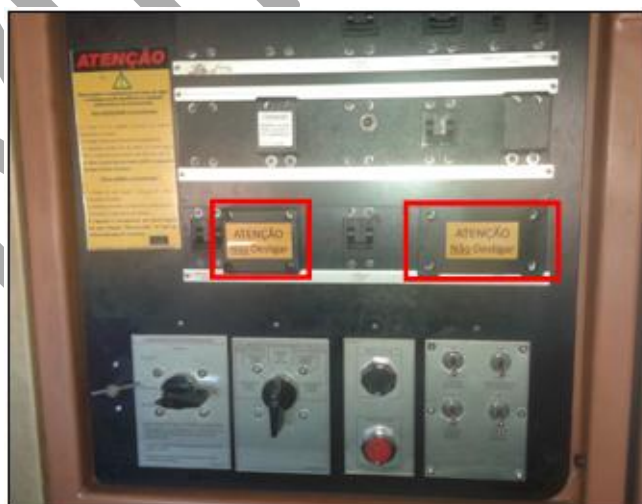
**Figura 13:** Capas de proteção para os disjuntores BCCB, MTB e ECU

Foram confeccionadas e instaladas capas de proteção externa nos disjuntores BCCB, MTB e ECU para evitar que eles sejam desligados pelo operador, conforme apresentado na figura 13.

Em caso de curto circuito ou sobrecarga que venha a desarmar os disjuntores, o operador tem somente acesso a parte inferior para rearmá-los.

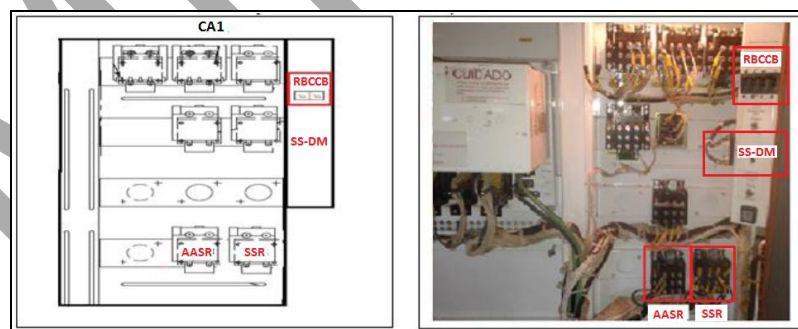
**Figura 15:** Disposição do RBCCB, SS-DM, AASR e SSR

A figura 15, apresenta a disposição dos dispositivos de comando elétrico no interior da área de controle (CA1), cujas funções são descritas à seguir:

O disjuntor de carga de bateria e computador (BCCB), renomeado no projeto como RBCCB e realocado para CA1, tem como função principal a proteção do circuito elétrico contra sobrecargas e curto-circuitos, eventualmente quando o operador é notificado para ciclar o BCCB, este é utilizado como chave para reset de falhas do sistema de redes, tais avarias normalmente são geradas pelas colisões entre os dados que trafegam na rede.

Dois réles eletromagnéticos, o relé auxiliar de desligamento automático (AASR) e o relé de sequência de desligamento (SSR), foram instalados como objetivo atuar no comando elétrico e executar a lógica do projeto.

O temporizador de sequência de desligamento (SS-DM) tem a função de retardar o sinal elétrico (47 segundos) para energização do relé SSR.
