ESTUDO DE VIABILIDADE DA RECUPERAÇÃO DAS SEDES DAS VÁLVULAS DO CABEÇOTE DO CONJUNTO DE FORÇA COM INJEÇÃO ELETRÔNICA

MRS Logística S/A

Especialização em Transporte Ferroviário de Cargas

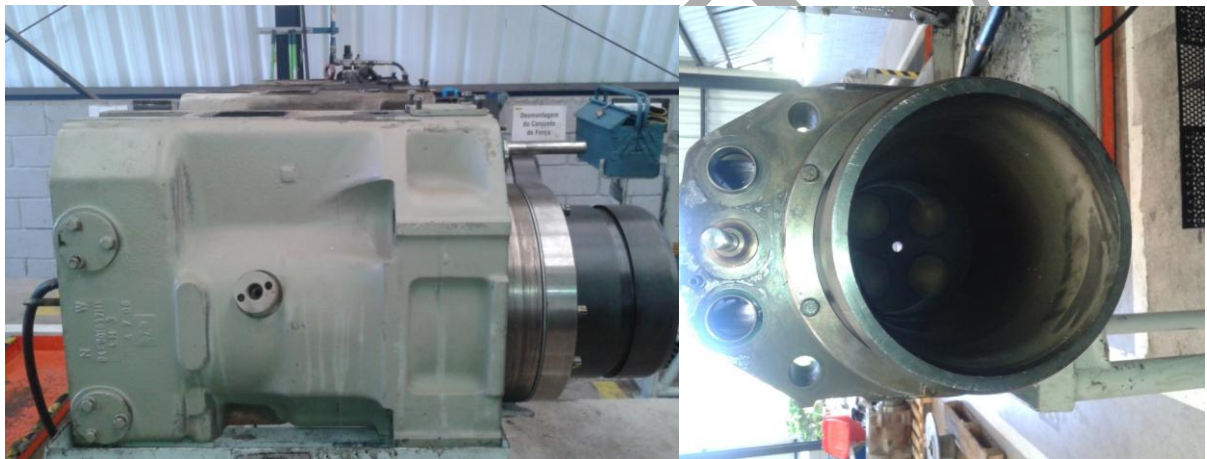
Figura 2: Conjunto de força composto por jaqueta, camisa e cabeçote.
Fonte: Coordenação de Recuperação de Componentes de Locomotivas MRS.

Os conjuntos de força são compostos por diversos subcomponentes, dentre eles estão a jaqueta, a camisa e o cabeçote (fig. 2). As jaquetas dos cilindros são feitas de ferro fundido. O cabeçote de aço é soldado integralmente à camisa, mantido solidamente contra o topo da jaqueta do cilindro por meio de um anel de fixação. Assim, cerca de 99% dos conjuntos de força das locomotivas MRS com injeção eletrônica possuem esse tipo de camisa e cabeçote conjugado, ou seja, se existir algum problema no cabeçote, obrigatoriamente todo o conjunto (camisa e cabeçote) é trocado (fig. 3), independente se as camisas estiverem em condições de uso. As camisas dos cilindros são de ferro fundido centrifugado e são resfriadas à água. Estas camisas são endurecidas por meio de um processo especial de banho aplicado na parte interna, que trabalha em contato com os anéis dos pistões, que originalmente são cromados. A parte inferior da camisa é vedada na jaqueta do cilindro através de três anéis “O”. O conjunto camisa-cabeçote é instalado na jaqueta do cilindro com ajuste fixo, sem folga e é preso por meio de um anel (fig. 4).

Para análise do material da sede das válvulas do cabeçote foi realizada a análise físico-química na região de ZTA entre o metal base e a solda de dois cabeçote originais serializados através dos códigos ES981210404 e EG98110764. Estes cabeçotes foram separados das camisas nas uniões (fig. 2), e cortados novamente na transversal para possibilitar a análise do material.

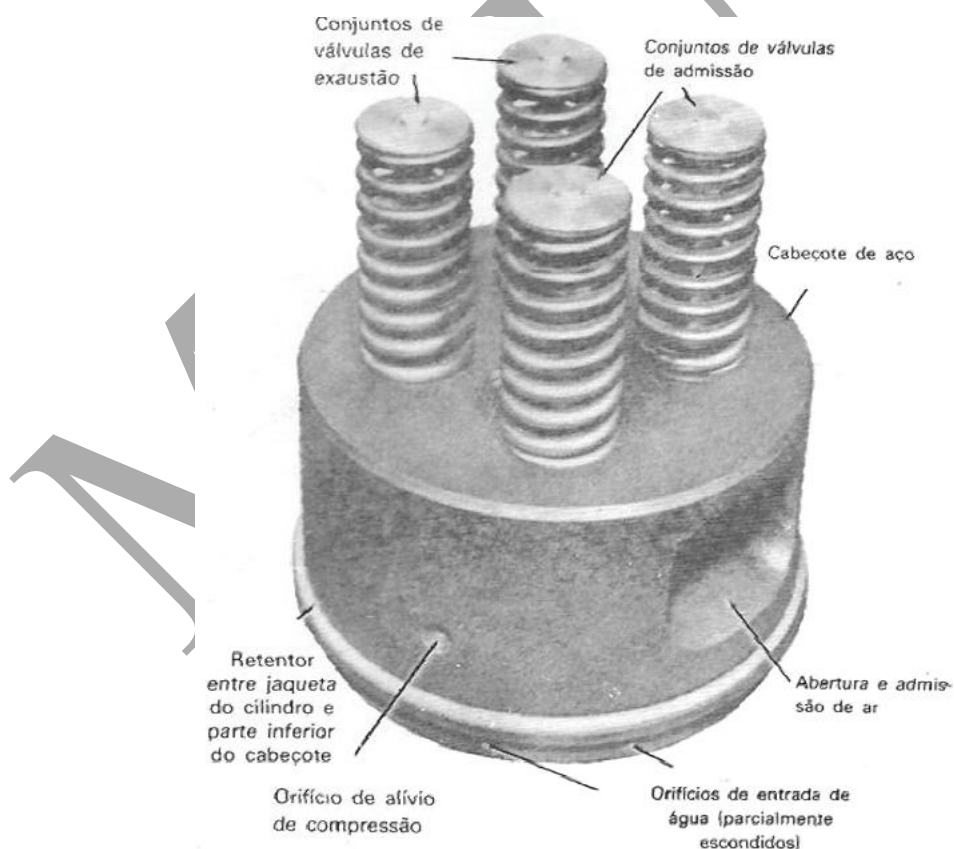
Figura 5: Conjuntos de força do motor diesel conjugado (soldado) e separado.
Fonte: Mecânica de Locomotivas Diesel (Marioza, 2012).

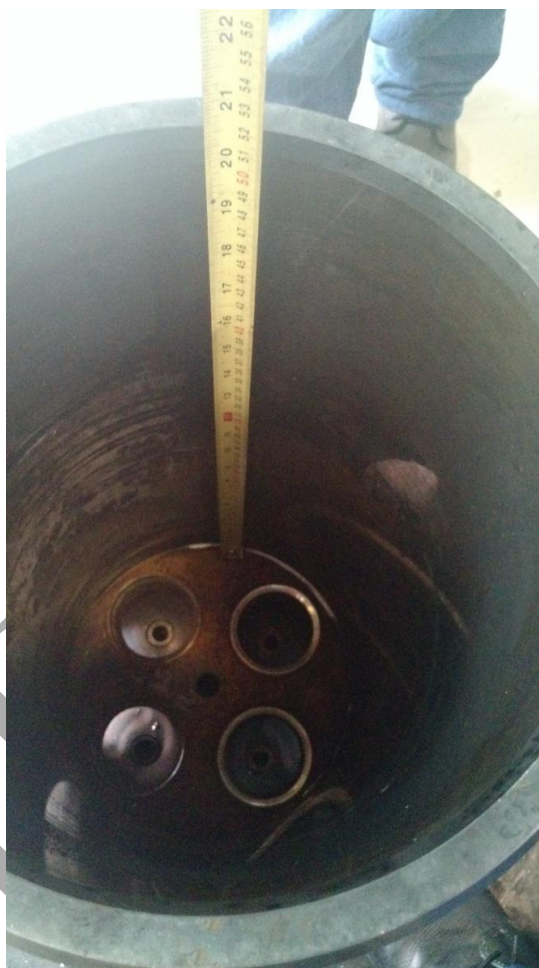
Figura 6: Vista interna da camisa do cilindro.

Caso o dimensional das sedes de válvula atinja o limite de rejeito, o cabeçote deve ser reparado através de um processo que envolve a pré-usinagem, deposição de material através do processo MIG/MAG, usinagem e retifica final. A dificuldade da reparação está principalmente em ser realizada com a camisa conjugada, para isto as ferramentas construídas internamente e tocha de soldagem adquirida devem se estender em toda a profundidade da camisa, de cerca de 520 mm (fig. 6).

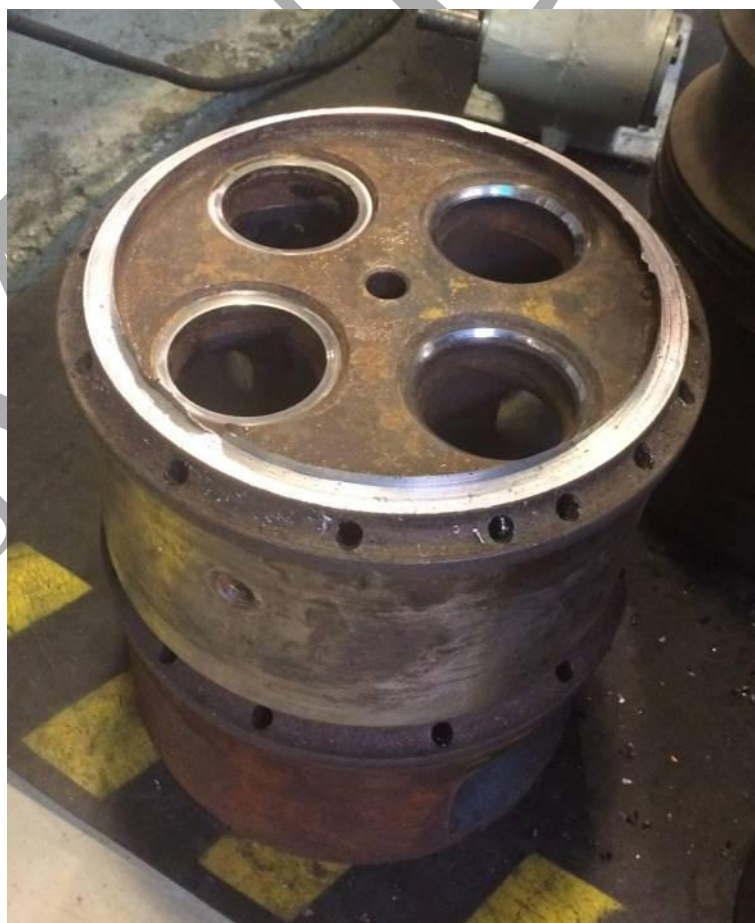
Figura 7: Cabeçote separado da camisa.

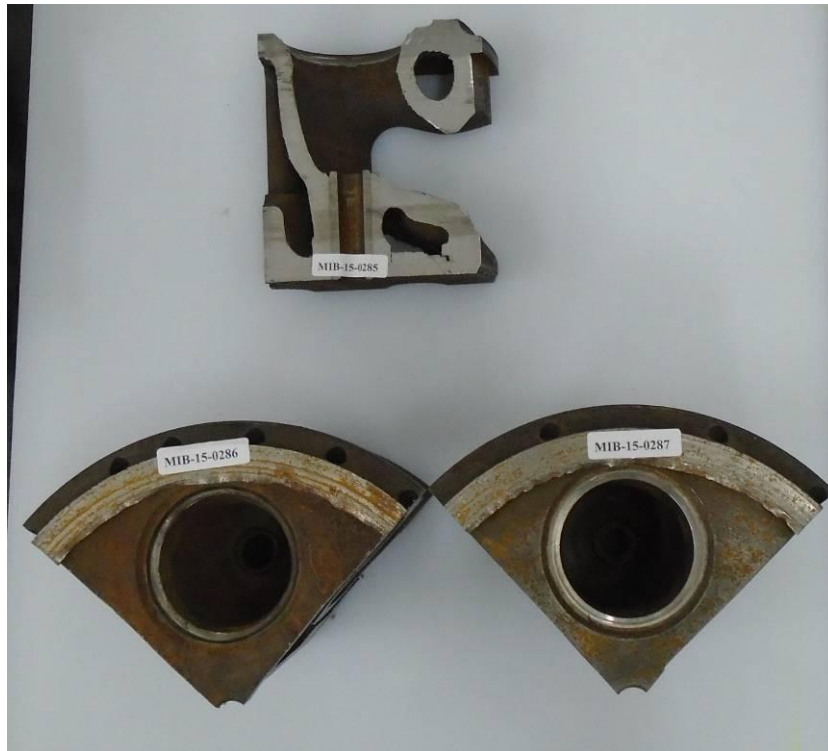
Figura 8: Peças dos cabeçotes cortados na transversal.

O laboratório identificou as 3 peças enviadas para análise com os códigos MIB-15-0285 e MIB-15-0286 para o cabeçote ES981210404, cujas sedes são das válvulas de exaustão, e MIB-15-0287 para o cabeçote EG98110764, cuja sede é da válvula de admissão (fig. 3).
