PROCESSO DE TRATAMENTO DE DEFEITOS SUPERFICIAIS EM TRILHOS FERROVIÁRIOS

MRS Logística

Instituto Militar de Engenharia - Orientador

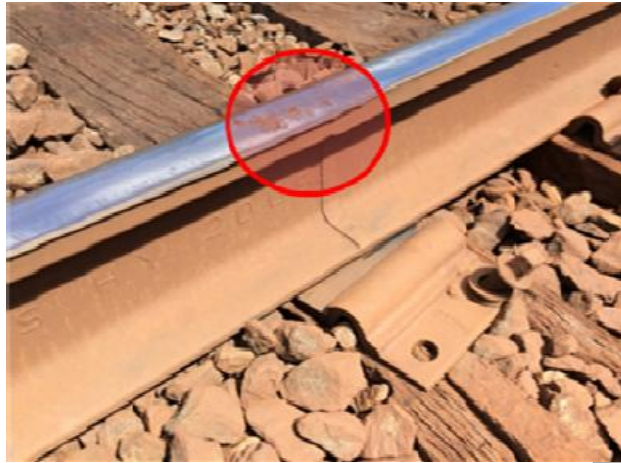
“A fratura de trilho é o resultado final do processo do desenvolvimento da trinca“ *MRS Logística (2008)*. A definição de ciclos de ultrassom, esmerilhamento e estratégia de lubrificação e gerenciamento de atrito, considerados como serviços especiais de engenharia, é a forma mais eficaz de manter controladas as condições dos trilhos favorecendo maior confiabilidade neste processo - *J.Kalousek (2004)*. Para que se obtenham informações confiáveis com os equipamentos de ultrassom, é fundamental que a superfície do trilho esteja linear e lisa favorecendo a propagação das ondas sem interferências. Caso haja alguma descontinuidade como juntas ou defeitos superficiais, as ondas de ultrassom se dissipam, impossibilitando a leitura, este fato é denominado como falta de acoplamento ou ponto cego. Os pontos de cegos de ultrassom são em sua maioria, defeitos superficiais ocasionados por fadiga de contato ou queimas de eletrodo. Diferente da descontinuidade de uma junção, os defeitos superficiais são de comportamento imprevisível, podendo resultar em vários perfis de fratura (vertical, horizontal ou diagonal) além de um dano físico aos componentes da superestrutura (dormentes e fixações).

Figura 1: Impacto do defeito superficial sobre a superestrutura

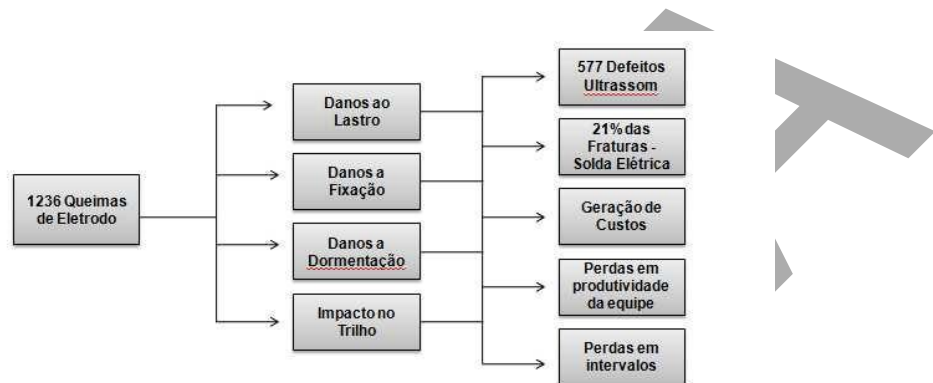
Além de 11% de fraturas de trilhos foi observado que a equipe de manutenção local estava trabalhando de forma isolada e não conhecendo todo problema. Abaixo mostra o impacto da solda com defeito para sistema MRS frente Sul.

Figura 4: Impacto dos defeitos em solda

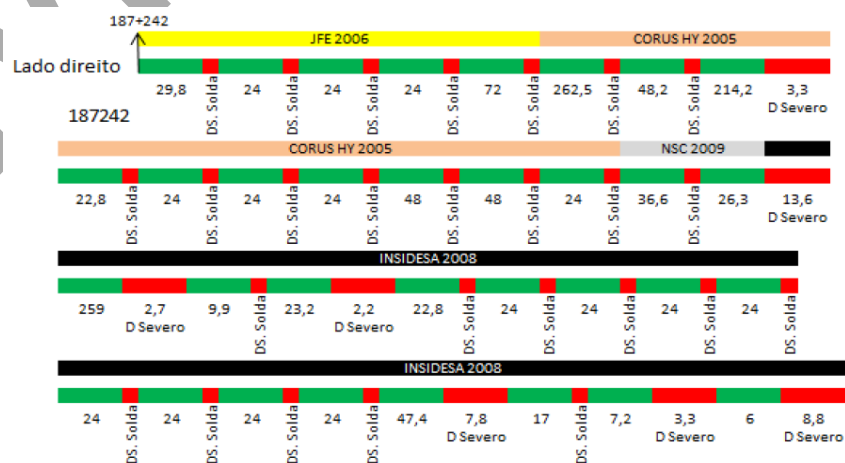
Observou-se defeitos superficiais em trilhos fabricados em 2009, as soldas flash butt apesar de sua alta qualidade alcançou vida útil em torno de 75% quando comparada à vida útil do trilho (1.000 MTBT). Considerando um MTBT anual de 150, uma barra produzida em 2009 e aplicada em 2010 teve 75% (5 anos) de sua vida útil alcançada. Podemos considerar que o trilho recuperado pode trabalhar por mais 1,5 anos possibilitando uma melhor entrada na estratégia de priorização e entregas de trilhos.

Figura 5: Disposição de defeitos superficiais

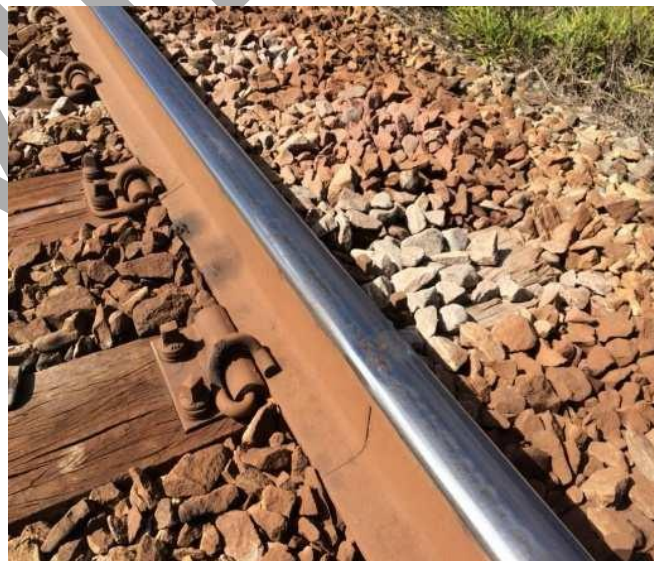
Figura 7: Defeito superficial leve

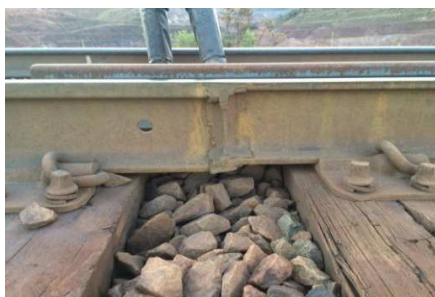
Aplicação de duas soldas aluminotérmicas (consideravelmente inferiores à solda flash butt) relacionada às emendas curtas (> 6m) fragilizando todo o conjunto.

Figura 8: Defeito superficial leve

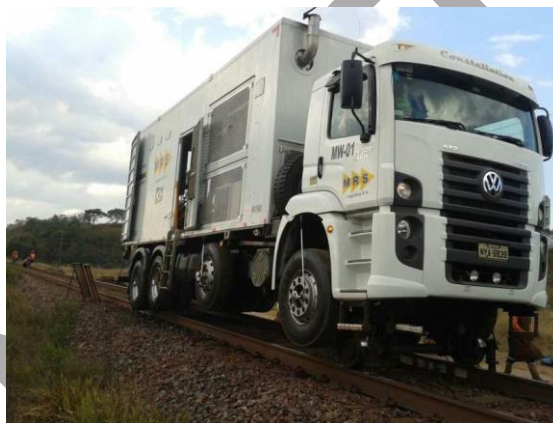
Figura 9: Caminhão utilizado para realização de solda flash butt

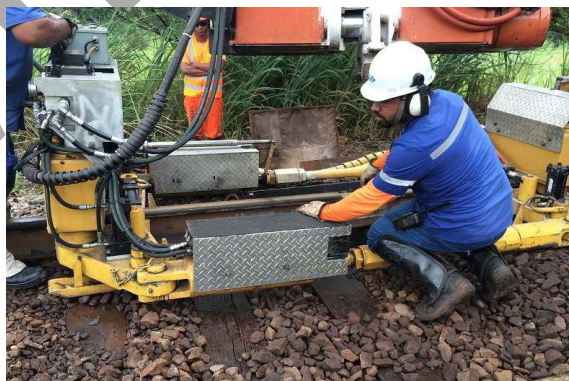
Figura 10: Processo de alinhamento e nivelamento dos tops dos trilhos
